ALANTEENJÄRVEN JA PARVAJÄRVEN RAKENNUSINVENTOINTI 2024

13.3.2025

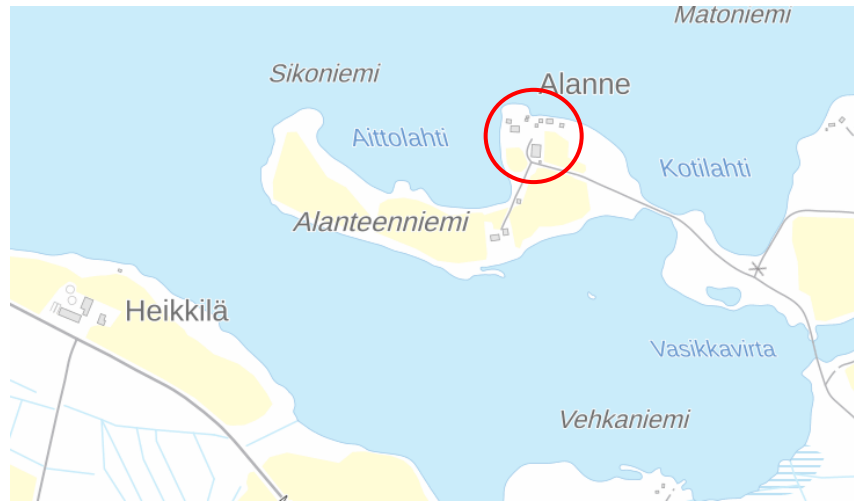
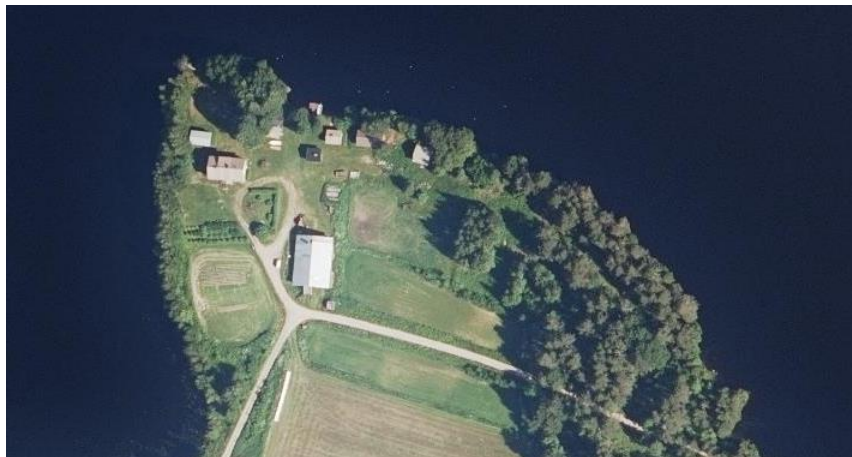
Alanne

Alanteen nykyinen asuinrakennus ja osa piharakennuksista on jälleenrakennuskaudelta. Alanteen rannassa on säilynyt vanhoja hirsiaittoja. Aittarakennuksista talli-luhti, sekä kala- ja verkkoaitat on luetteloitu jo Kainuun ympäristökeskuksen inventointityössä vuonna 1996 rakennushistoriallisesti ja maisemallisesti arvokkaina kohteina. Aittojen on arvioitu olevan tilan vanhimpia rakennuksia.

Rannassa päärakennuksen koillispuolella on vieretysten vanha kala-aitta ja nykyisin verkkoaitana toimiva vilja-aitta. Verkkoaitassa on pärekatto. Toinen aitta on omistajan kertoman mukaan paalutettu uudestaan vanhaa rakennusperinnettä kunnioittaen. Vuoden 1996 rakennusinventoinnissa kerrotaan seuraavaa: ”Kala- ja verkkoaita rakennukset lienevät hyvin vanhoja rakennuksia. Toinen varmaan tilan ensimmäisiä rakennuksia ja lienee jo 1600-luvulta. On ulkopuolelta pyöreällä hirsipinnalla, vain sivuseinien poskipielet sekä aitan sisäpuoli on veistetty.”

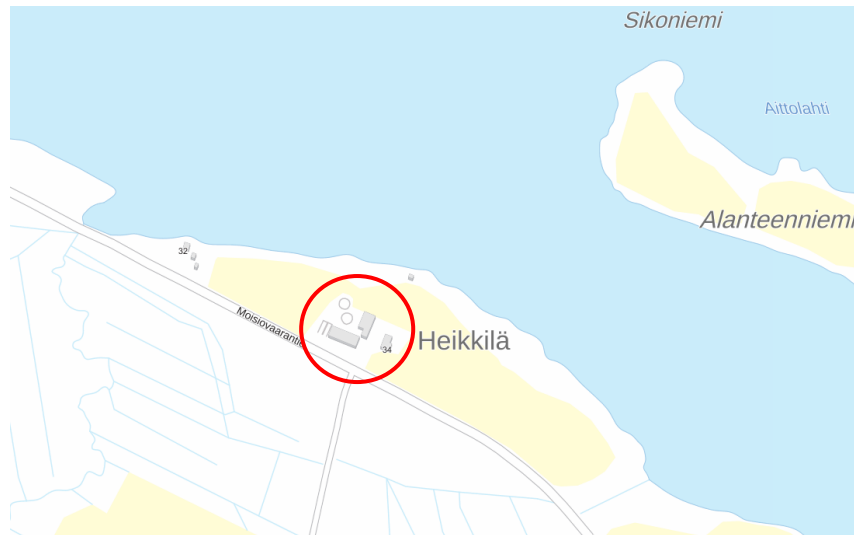
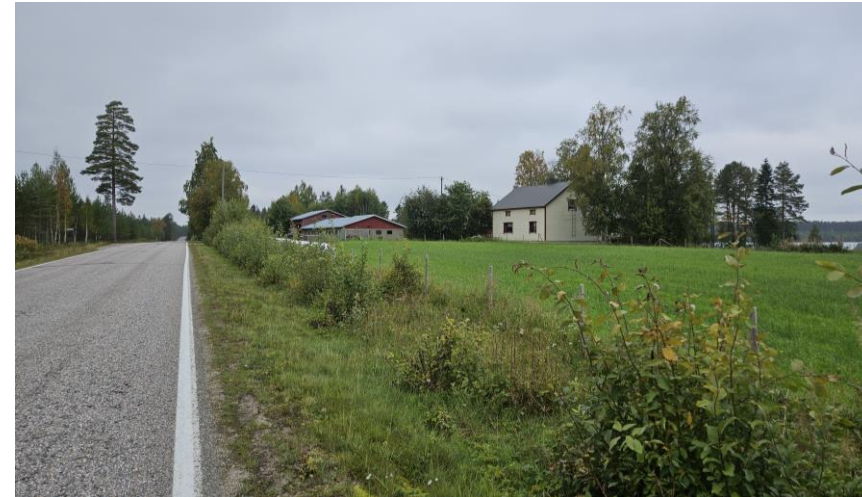
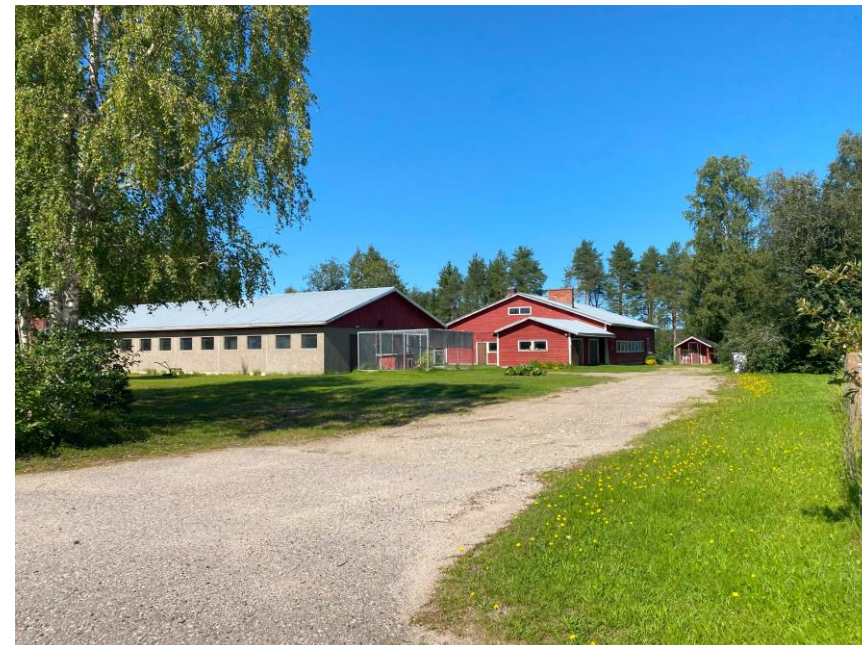
Heikkilä

Heikkilän jälleenrakennuskauden pihapiiri sijaitsee maisemallisesti keskeisellä paikalla Moisoavaarantien varressa. Pihapiiriä ympäröi pienehkö viljelysalue, joka rajautuu pohjoisreunaltaan Alanteenjärveen. Merkittäviä järvinäkymiä tielle asti ei kuitenkaan avaudu. Päärakennus ja toinen navettarakennus ovat 1950-luvulta, uudempi tien varteen sijoittuva pitkä navettarakennus vaikuttaisi rakennetun muutamaa vuosikymmentä myöhemmin.

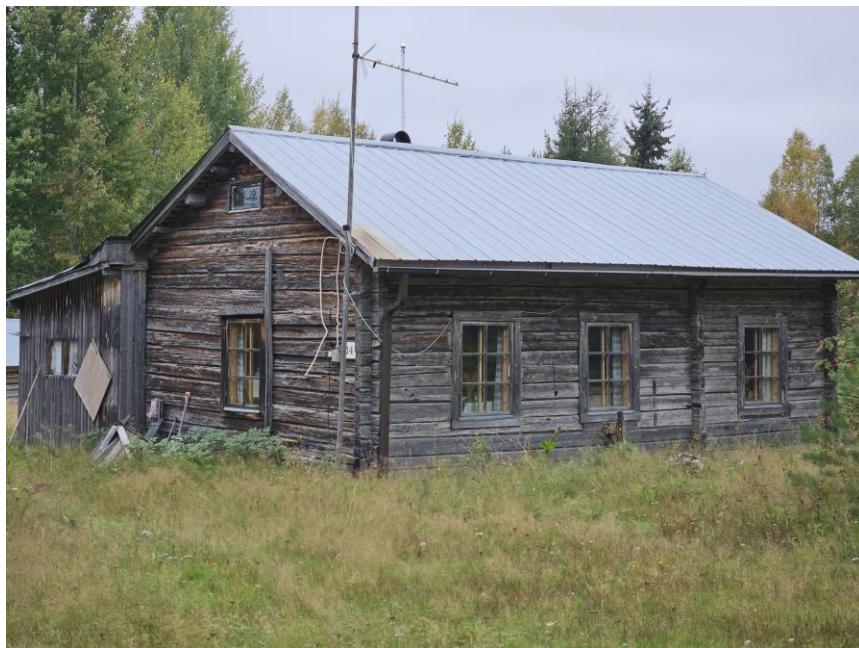
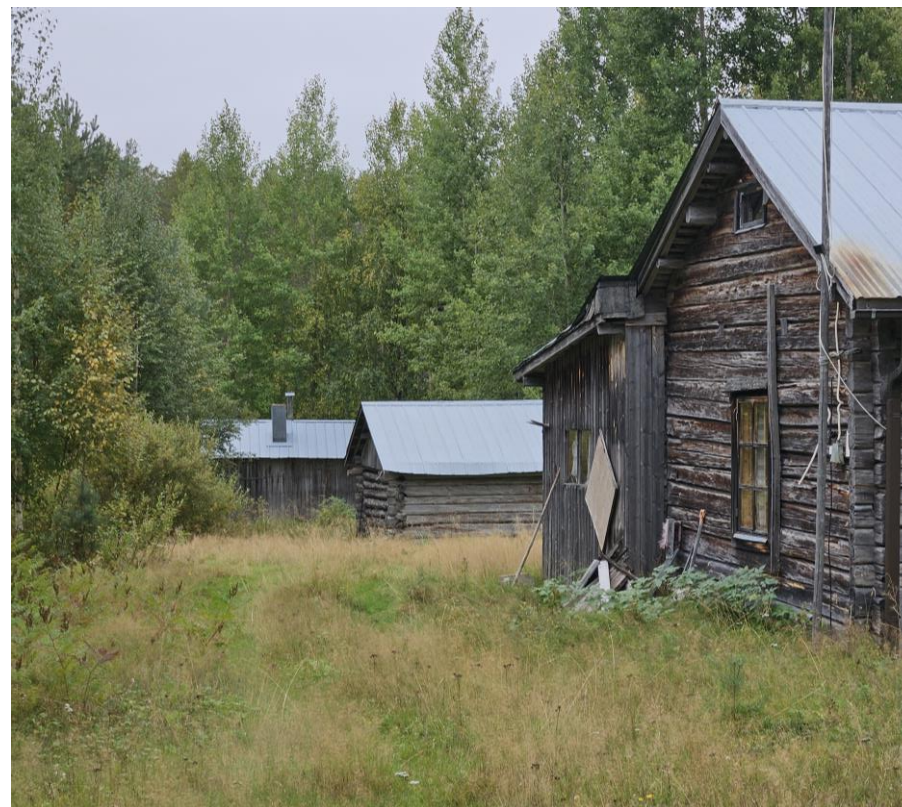
Pihapiiriin kuuluu päärakennus sekä piharakennuksia. Päärakennus on maalaamaton pitkänurkkainen hirsirakennus. Ikkunat ovat kuusiruutuiset. Ikkunat on uusittu jossain vaiheessa vuoden 1996 inventoinnin mukaan. Länsipäädyssä kulkee portaat ja ovi rakennuksen ullakolle. Itäpäädyssä on ullakkokerroksessa pieni ikkuna. Asuinrakennuksen eteläseinustalla on pystylautaverhoiltu laajennusosa. Pihapiirin toisella puolella, vastapäätä asuinrakennusta sijaitsee hirsinen, asuinrakennuksen tapaan maalaamaton piharakennus. Päärakennuksessa ja piharakennuksessa vesikatteena on harmaa peltikate.

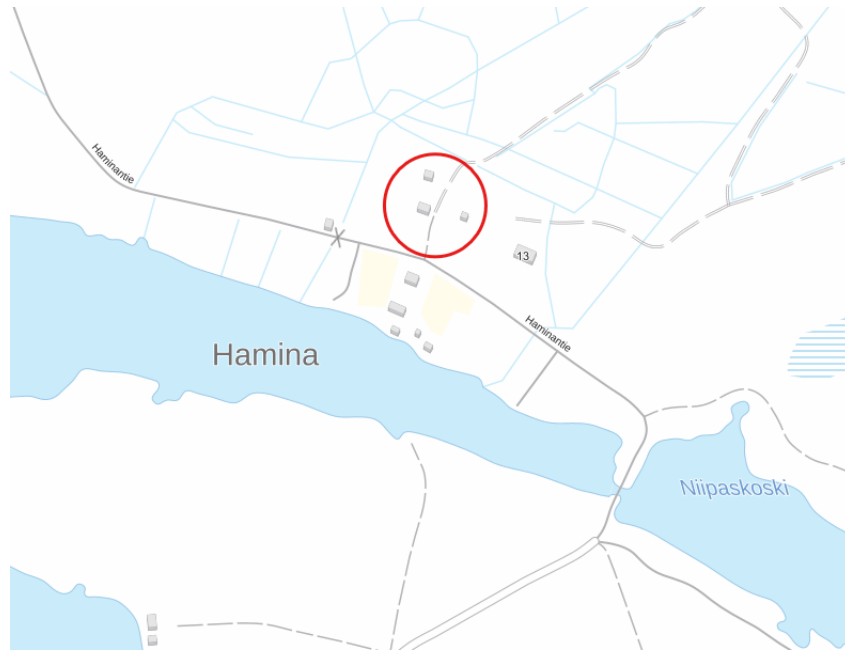
Hamina 2

Asuinrakennus on maalamaton hirsirakennus. Päätyseinillä ullakkokerroksen ulkivuorauksena on maalaamaton pystylauta. Vesikatteena rakennuksessa on harmaa peltikate. Ikkunat ovat kaksiosaiset, ja jakautuvat poikki puin kuusiruutuisiksi. Rakennus on rakennettu vuonna 1936 ja on edelleen lähes alkuperäisessä asussaan.

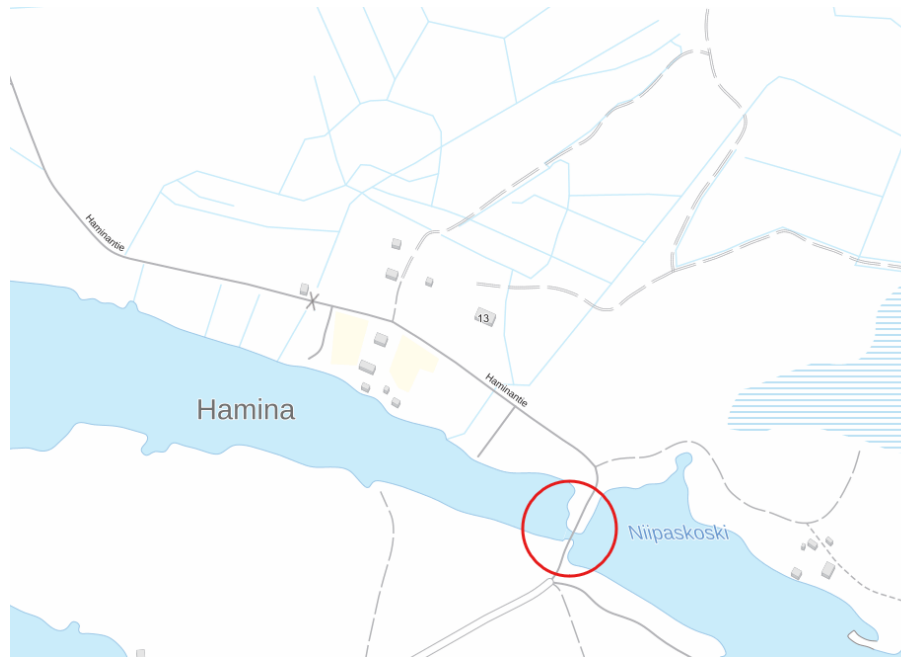
Pato on betonirakenteinen säännöstelypato. Kävelytasanteet on ympäröity vaaleiksi maalatuin putkikaitein. Sillan kansialueella on galvanoidusta teräksestä valmistetut kaiderakenteet.

Niipaskosken pato toimii säännöstelypatona Vuokkijärvelle sekä patosillana. Patosillan kautta kulkee Haminantie yksityisille tonteille.

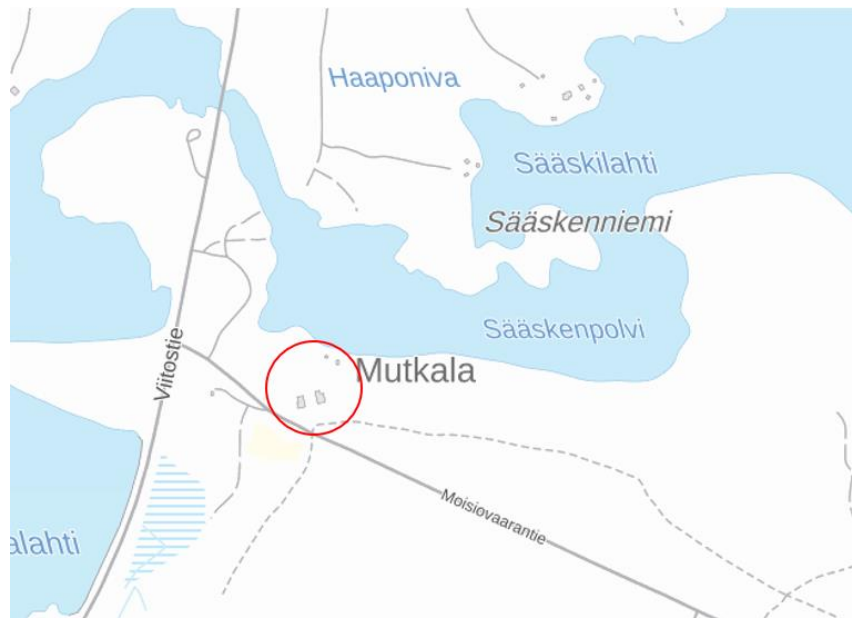
Mutkala

Moisiovaarantien varteen sijoittuva jälleenrakennuskauden pihapiiri, jonka muodostavat asuinrakennus laajennusosineen sekä navettarakennus. Pihapiiri sijaitsee maisemallisesti keskeisellä paikalla. Asuinrakennus on perinteinen jälleenrakennuskauden lautaverhoiltu rakennus 1950-luvulta, johon on rakennettu 1970-luvulla tiilinen, ajankohdalle tyypillinen elintasoosiipi. Asuinrakennusta vastapäätä pihan länsilaidalle sijoittuu navettarakennus. Navetta on todennäköisesti valmistunut asuinrakennuksen kanssa samoihin aikoihin. Navettarakennus osin alaosastaan muurattu betonitiilestä ja osin lautaverhoiltu. Molemmissa rakennuksissa on vesikatteena punainen pelti.

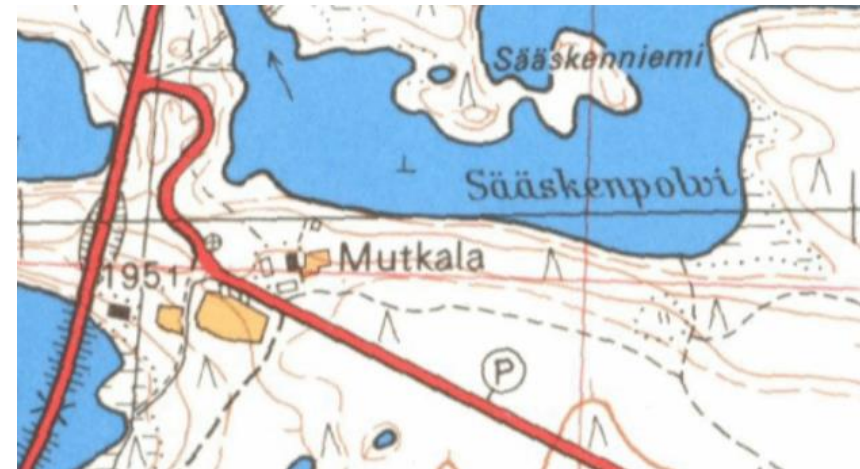
Mutkalan rakennukset vuoden 1973 kartalla. Lähinnä Moisiovaarantietä sijaitsevaa rakennusta ei enää ole.

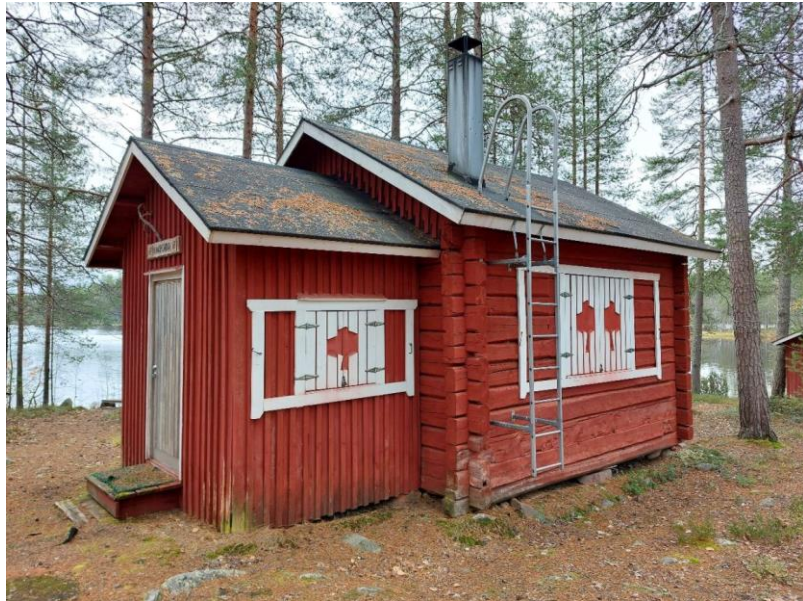
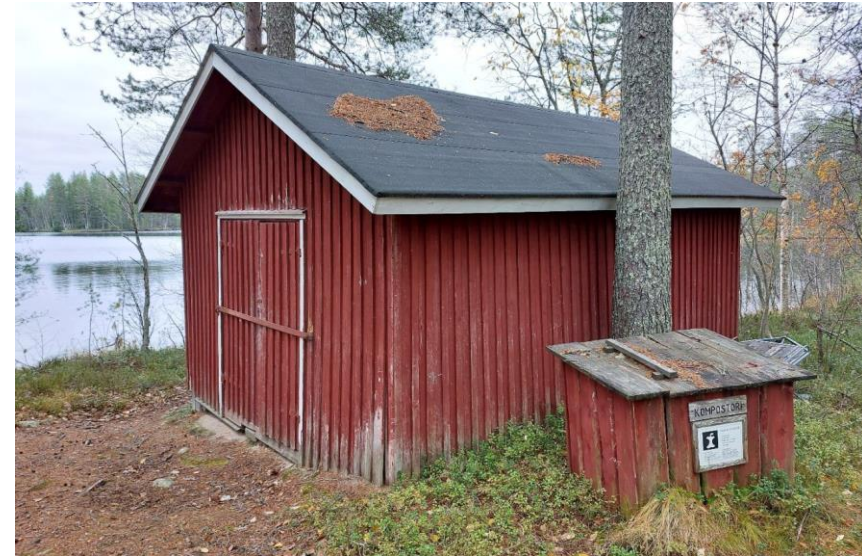
Haaponivan kämpän pihapiirin rakennuksia ovat hirsirunkoiset kämppä ja rantsauna sekä rankorakenteinen varasto. Pihassa on lisäksi käymälä ja koirankoppi. Rakennukset ovat hyvin pienmuotoisia, harjakattoisia ja punaiseksi maalattuja. Kämpän ja saunan ikkunoissa on luukut, joissa on laudasta tehty koristekuviot. Sauna ja varastorakennus on tiittävästi rakennettu 1960-luvulla, kämpän ollessa vanhempi uiton aikainen rakennus, jonka hirsikehä on myös saatettu siirtää Haaponivaan muualta.

Haaponivan varastorakennus (Metsähallituksen kohdeinventointi, 2024)

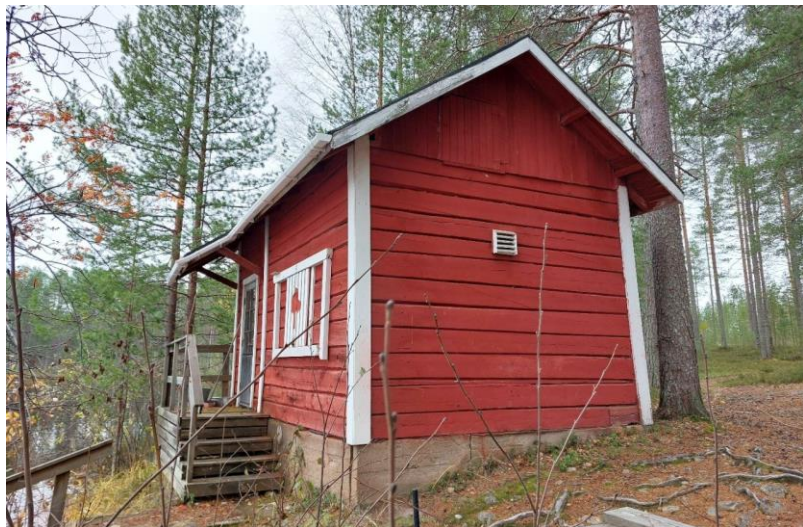
”Kämpä on yksihuoneinen, pieni ja lähes nelikulmainen rakennus. Rakennuksen runko on veistetty pelkkahirrestä pitkällä nurkalla, nurkkasalvos on jyrkkänurkka. Hirsirunko ulottuu tasakertaan, päätykolmioissa on pystyrimalaudoitus. Rakennus on perustettu nurkkakivien päälle ja siinä on harjakatto ja sileä huopakate. Rakennuksen päädyssä on rankorakenteinen, harjakattoinen ja pystyrimavuorattu umpikuisti. Rakennus on maalattu keittomaalilla punaiseksi. Nurkkalistat, otsalaudat, ikkunaluukut sekä ikkuna- ja ovilistat ovat valkoiset. Ikkunoiden edessä on luukut, joissa on laudoista tehty puukuviot. Kämpässä on yksi tulisija, kamiina ja peltinen savupiippu.”

Haaponivan kämppä ja sauna (Metsähallituksen kohdeinventointi, 2024)

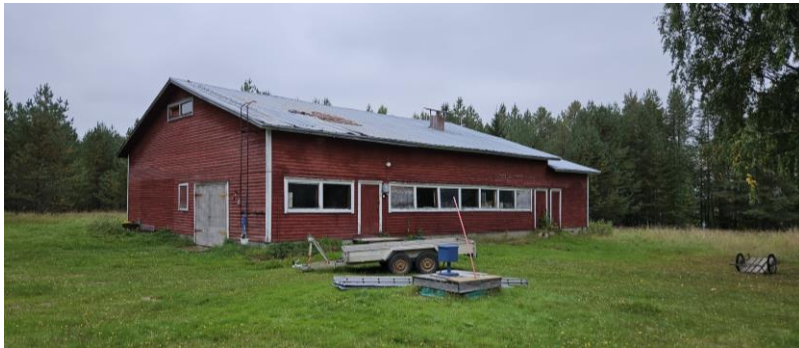
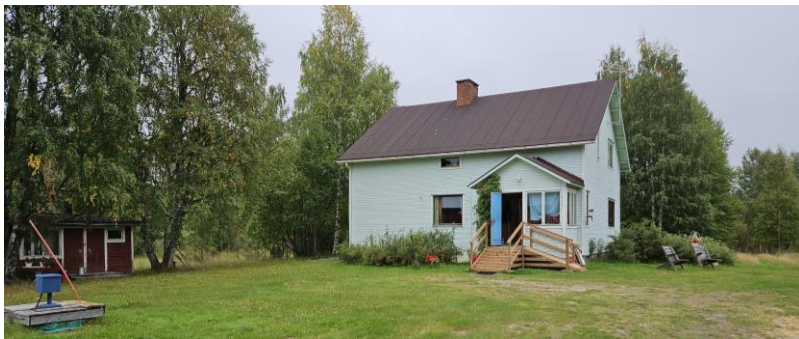
Purola

Yllä: Purolan rakennukset ovat jälleenrakennuskaudelta. Pihapiiri on etäämmällä rannasta eikä näy yleisille kulkuteille.
